# Unsicherer Rad- und Fußweg

**Verl** (rast). Der Rad- und Fußweg in der Ortsdurchfahrt ist nicht sicher. Dieser Auffassung ist die Fraktion Bündnis 90/Die Grünen. In ihrem Antrag an den Rat stellen sie der Verwaltung die Frage, weshalb diese Sicherheitsdefizite, die bereits vor Beginn der Baumaßnahme aufgezeigt worden waren, nicht behoben wurden und wie die Stadt sie nun beheben möchte.

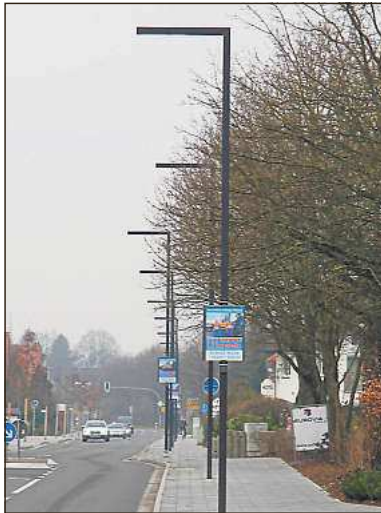
**Die Laternen** stehen im Weg, sagen die Grünen und fordern nun Antworten, warum das so ist.

Es geht konkret um den Abschnitt an der Gütersloher Straße in Höhe der Gaststätte Menning und des Hotels Papenbreer. Dort stehen die Straßenlaternen (stadtauswärts auf der rechten Seite) in der Mitte des kombinierten Fuß- und Radwegs. Die Grü-

nen haben den Bereich zwischen Laterne und Grundstücksgrenze ausgemessen. Das Ergebnis: Zwischen 1,42 und 1,55 Meter sind es. Hinzu kommt jeweils noch ein Randstein mit 9,5 Zentimetern Breite. Andere Hindernisse sorgen für zusätzliche Verengung, so die Grünen.

In ihrem Antrag berufen sie sich auf die allgemeine Verwaltungsvorschrift zur Straßenverkehrsordnung. Darin heißt es, dass die lichte Breite eines gemeinsamen Fuß- und Radwegs in der Regel durchgehend 2,5 Meter betragen soll. Von dem Mindestmaß kann aufgrund örtlicher Verhältnisse auf kurzen Abschnitten abgewichen werden – unter Wah-

rung der Verkehrssicherheit. „Davon kann zwischen Finkenweg und Österwieher Straße aber nicht die Rede sein“, schreiben die Grünen in dem Antrag. Eine Benutzungspflicht könne so nicht ausgesprochen werden.
